Programa Internacional de Retiro y Reemplazo de Gatillo:

Remington ha determinado un problema de ensamblaje en algunos rifles con gatillos X-Mark Pro (“XMP”). Este problema podría presentar un riesgo a la seguridad.

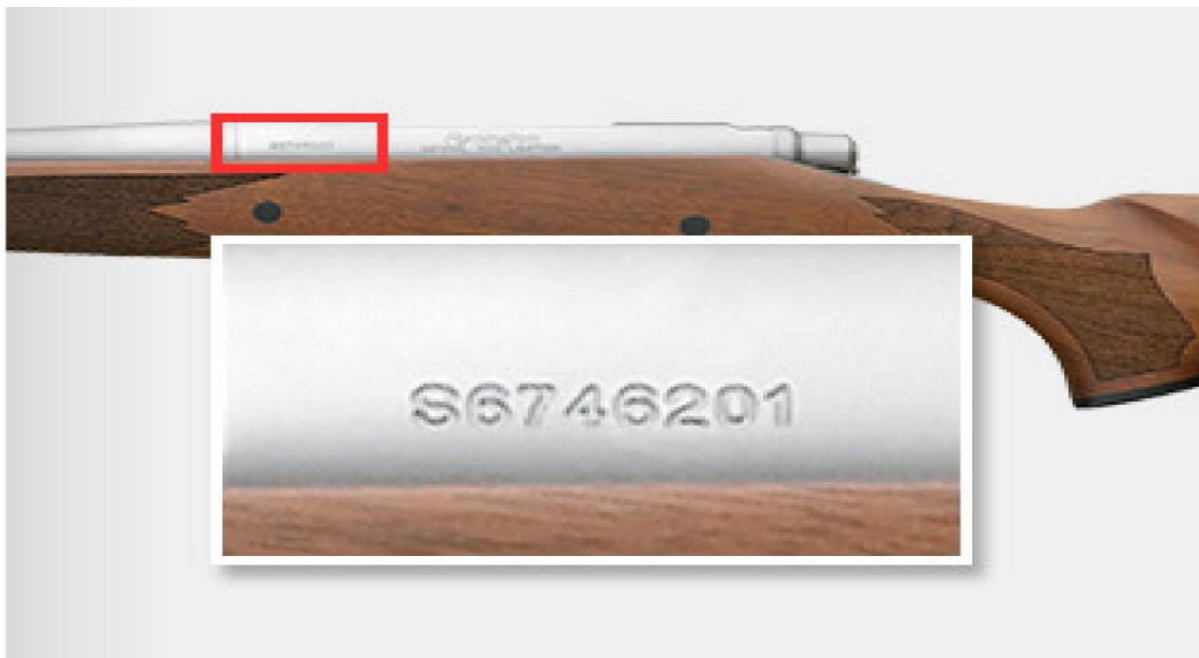
GRÁFICO A: COMO ENCONTRAR EL NÚMERO DE SERIE

1. Busque el número de serie donde el cañón se une con el cajón de mecanismos
VER GRÁFICO A
 - (a) Si el rifle es para diestros, el número de serie figura a la izquierda del usuario.
 - (b) Si el rifle es para zurdos, el número de serie figura a la derecha del usuario.

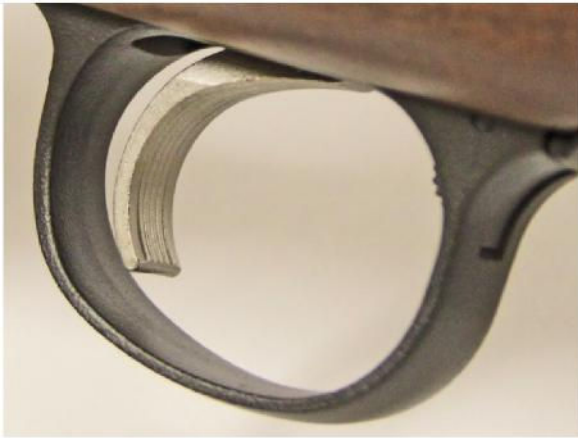
Foto 1: Gatillo NO Afectado

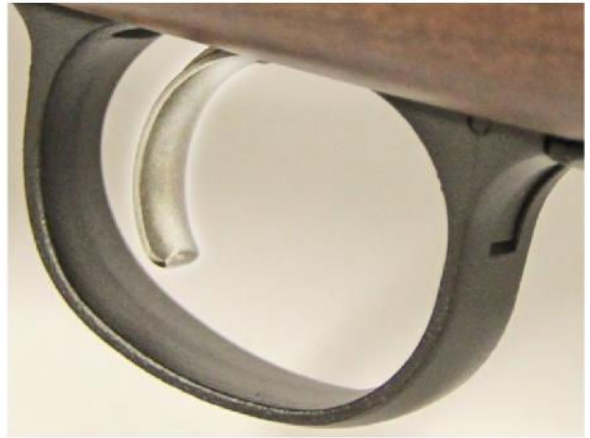
2. Identifique el número de serie e ingréselo en www.xmprecall.remington.com. Introduzca el número de serie en el espacio justo al lado del botón verde que dice "Check Now". Se le informará si su rifle se ve afectado por este retiro. Si su rifle se ve afectado, verá un mensaje que dice "Your Firearm is Affected by This Recall". Si su rifle no se ve afectado, verá un mensaje que dice "Your Firearm Is Not Affected by This Recall".
3. También puede identificar si el rifle está sujeto al retiro mediante una inspección visual.
 - (a) Si la cara del gatillo es acanalada (como muestra la Foto 1), entonces el gatillo no es XMP y por lo tanto NO está sujeto a este retiro.
 - (b) Si la cara del gatillo es lisa (como muestra la Foto 2), el rifle tiene el gatillo XMP y SÍ está sujeto a este retiro.

Foto 2: Gatillo Afectado

Desde el descubrimiento del problema del ensamblaje, Remington ha cambiado y mejorado su proceso de ensamblaje para el mecanismo del gatillo X Pro-Mark. Remington está trabajando en planes de ofrecer un programa de sustitución del gatillo para todos los rifles afectados fuera de los Estados Unidos. Sin costo alguno, Remington se encargará de proveer una armería calificada, utilizando un protocolo especificado, para reemplazar a su mecanismo del gatillo actual con un nuevo gatillo X-Mark Pro fabricado bajo el proceso de ensamblaje revisado. Nuestros distribuidores internacionales de confianza nos estarán ayudando a realizar los arreglos para los reemplazos respectivos.

Por favor recuerde no utilizar más el rifle hasta que el mecanismo del gatillo de reemplazo haya sido instalado.
